# Dichtung und Wahrheit

Von Ztm. Shahab Esfarjani, Idstein

**Marketing-Gag oder Wundermittel? Das fragte sich Shahab Esfarjani, als er die Anzeige von einem neuen Reparaturmaterial für Keramik mit dem vielversprechenden Namen Denseo Fee las. Da er es genau wissen wollte, machte er zusammen mit einem Kollegen einen Test.**

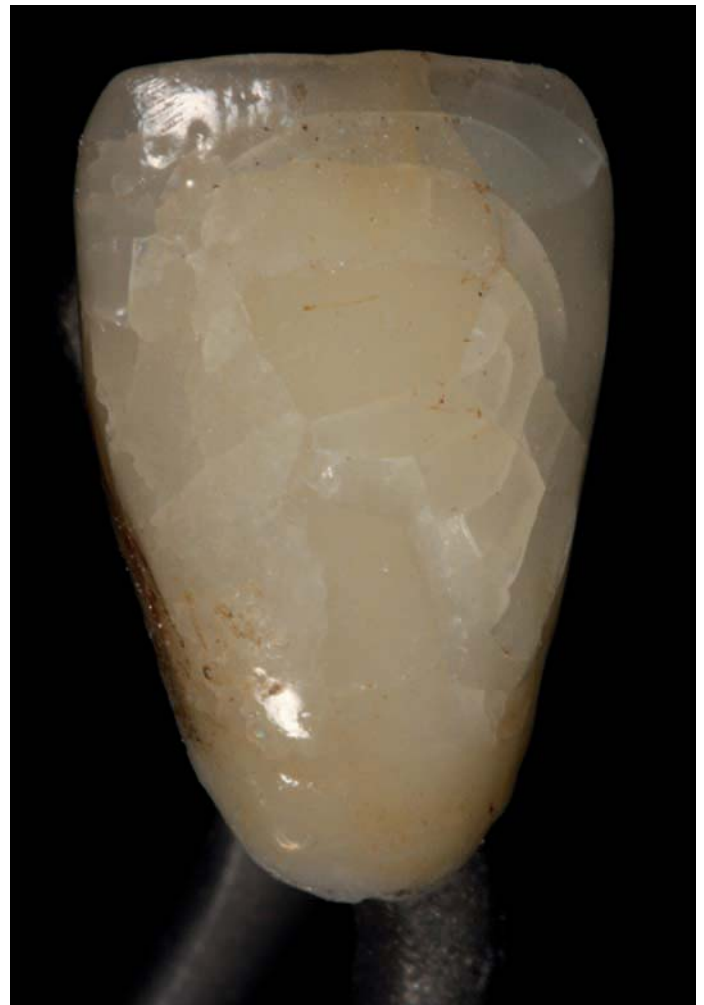
**Abb. 1** Unser Test: Ausgangssituation nach thermischer Manipulation

Wir haben unsere Prüfmethode auf ganz brutale Art und Weise durchgeführt: Das Prüfobjekt war eine Zirkoniumdioxidkrone mit Verblendung, die über einem Bunsenbrenner erhitzt und dann im kalten Wasser abgeschreckt wurde (Abb. 1). Das Ergebnis: Die Krone war nicht nur von Rissen und Sprüngen überzogen, es ist sogar eine Ecke von der Krone abgebrochen. Die Krone wurde nun sehr grob mit einem Diamanten beschliffen, wobei noch zusätzliche Mulden eingearbeitet wurden (Abb. 2), weil unser Gefühl uns sagte, wir müssen dem Material mehr Platz bieten. Nach der Reinigung mit Wasserdampf (Abb. 3) und einer kurzen Trockenzeit wurde Denseo Fee, eine bereits fertig angemischte Paste im Applikator, in einer dünnen Schicht gleichmäßig auf die Krone aufgetragen (Abb. 4 und 5). Für den sogenannten Heilbrand wurde der Ofen genau nach den Angaben des Herstellers programmiert:

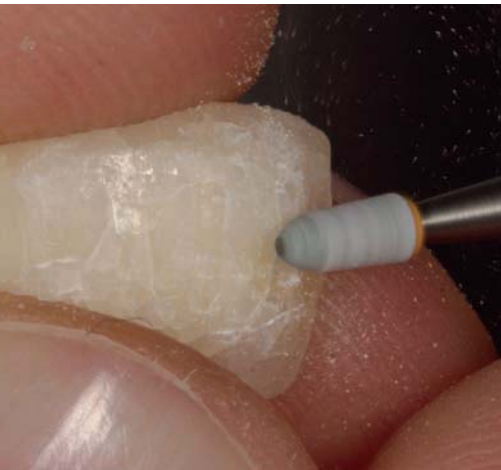
Abb. 2  
Anschleifen  
der Oberfläche

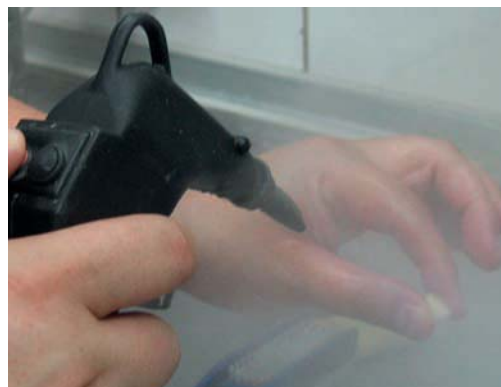
Abb. 3  
Reinigen

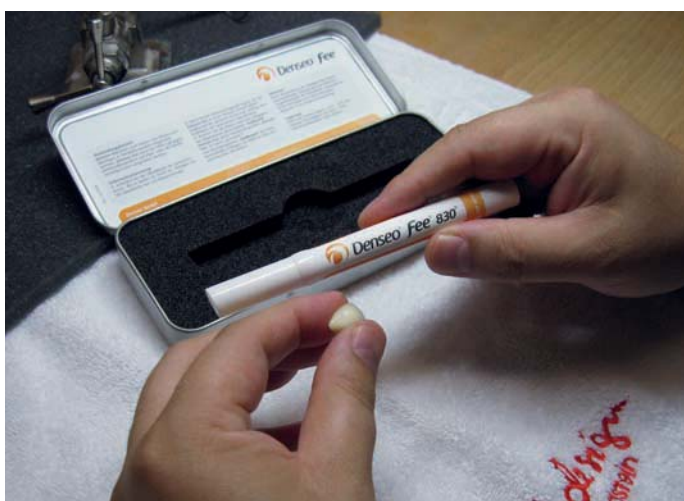
Abb. 4 Denseo-Set

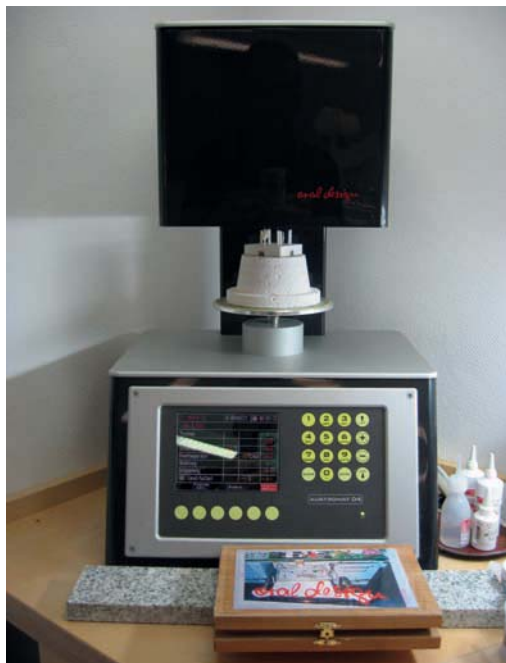
Abb. 6  
„Heilbrand“

Vorwärmtemperatur:	450 °C
Vortrocknen:	4 Minuten
Temperaturanstieg:	60 °C/Min
Endtemperatur:	730 °C
Haltezeit:	45 Sekunden
Vakuumstart:	450 °C
Vakuumstopp:	730 °C

Gespannt schauten wir auf den Keramikofen Austromat D4 von Dekema (Abb. 6) und warteten auf das Ergebnis.

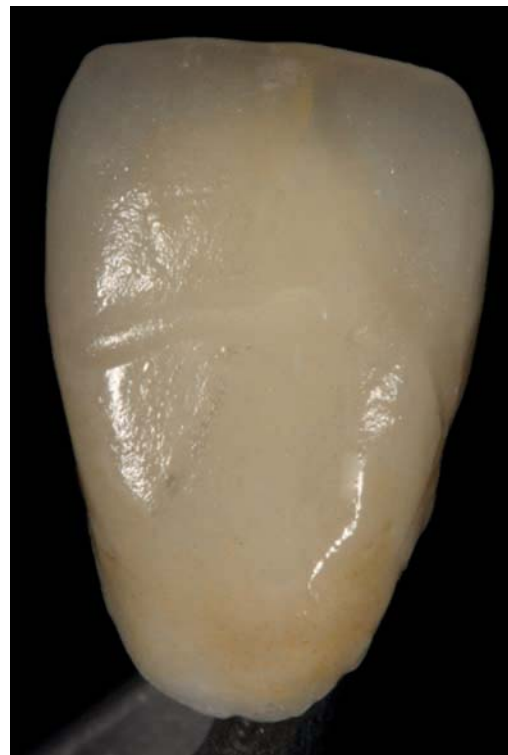
Abb. 7  
Endergebnis

Nach Ablauf des Programms wurde das Objekt vom Träger genommen: Die Abbildung 7 zeigt die „Heilung“. Es wurde bewusst keine Manipulation an der Oberfläche durchgeführt und man kann sehr schön noch die Mulden erkennen. Die abgebrochene Ecke ist ebenfalls wieder an der richtigen Stelle.
